Toimistorakennuksen kuntotarkastus ja tarvittavien korjaustoimenpiteiden suunnittelu

Ulkoseinät ja ikkunat

Opinnäytetyö

Kevät 2016

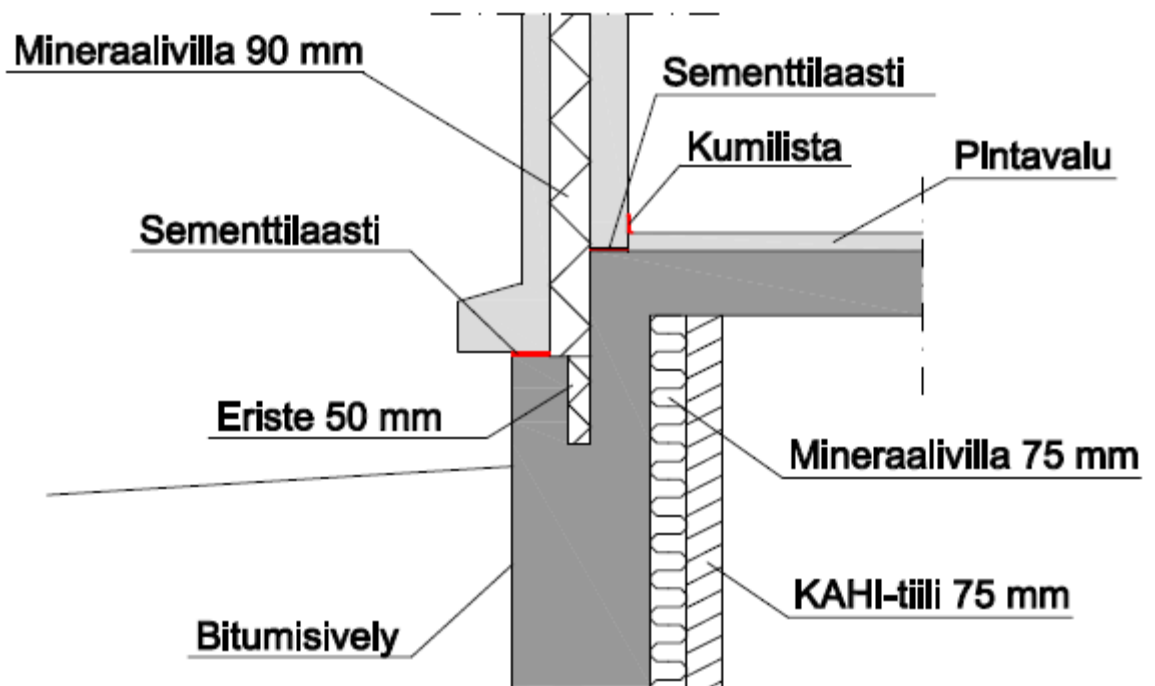
Ulkoseinien liittymissä alapohja-, välipohja- tai yläpohjarakenteisiin ei havaittu yhtäkään raportoitavaksi luokiteltua poikkeamaa pintalämpötiloissa. Ulkoseinäelementin liitos kellarin välipohjaan ja rakennuksen siivissä tuulettuvaan alapohjaan on suunniteltu niin, että kylmäsiltaa tai ilmavuotoa ei pääse syntymään (Kuva 7). Ulkokuoren liitoksessa perusmuuriin ja sisäkuoren liitoksessa välipohjaan on käytetty sementtilaastia. Sisäpuolelle on tehty seinäelementtien asennuksen jälkeen pintavalu ja jalkalistana on käytetty liimattavaa kumilistaa. Lämpökuvauksella liitosdetalji todennettiin myös kauttaaltaan huolellisesti toteutetuksi.

Kuva 7. Liitosdetalji.

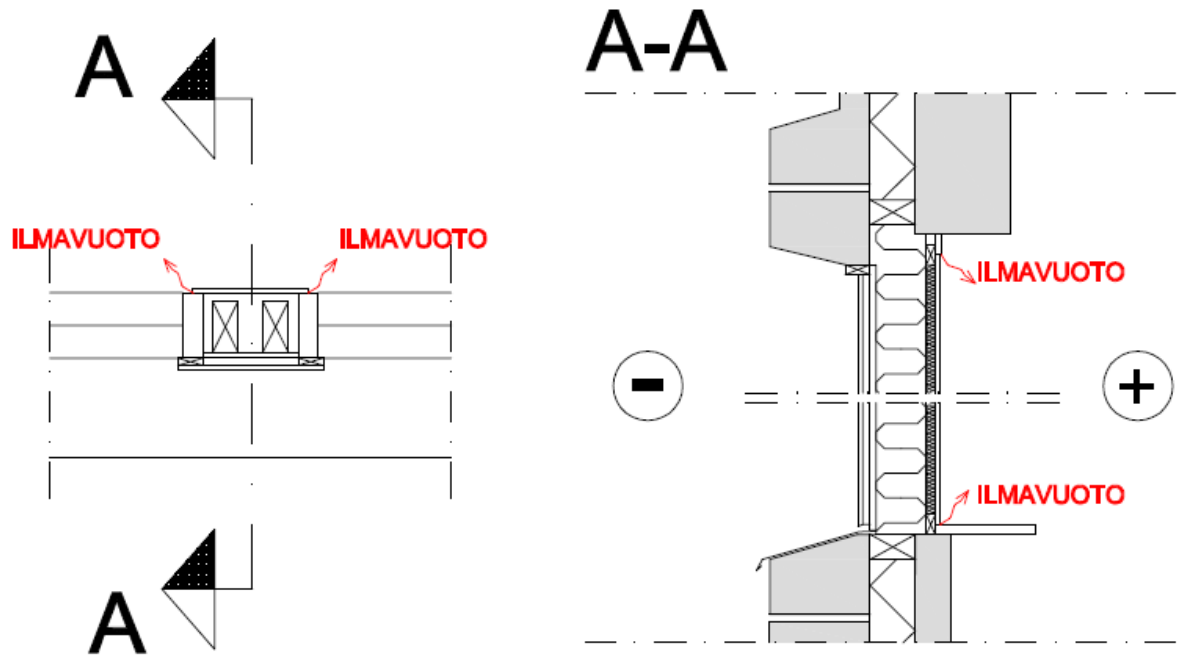
Edellä esitettyjen toistuvien poikkeamien takia rakenteita päätettiin avata. Rakenteita avaamalla päästiin käsitykseen liitoksien toteutustavoista, jonka avulla voitiin miettiä mahdollisia ongelman aiheuttajia. Purkamista suoritettiin korkean osan toisessa kerroksessa tyhjissä huoneissa 234 ja 244. Rakenteet mitattiin ja niistä tehtiin havainnollistavat leikkauspiirustukset (Kuva 16).

VANERI 9 mm
 TUULETUSVÄLI, PYSTYKOOLAUS 20x50
 TUULENSUOJALEVY, PUUKUITU 12 mm
 PUURUNKO 100x50, MINERAALIVILLA 100 mm
 MINERAALIVILLA 20 mm
 HÖYRYNSULKUMUOVI
 VANERI 9 mm

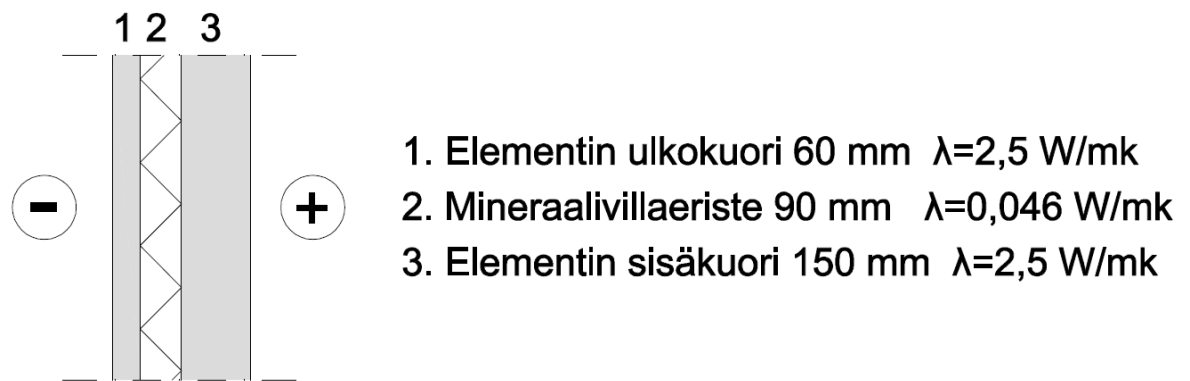
Kuva 25. Seinärakenne paksummalla sisäkuorella.

Eri rakenneosien lämmönjohtavuudet on poimittu DOF-Lämpö -ohjelmasta (Kuva 25). Betonikuorien lämmönjohtavuudessa on huomioitu raudoituksen vaikutus heikentävänä tekijänä. Mineraalivillan lämmönjohtavuus vastaa hyvin pitkälti vuonna 1974 käytössä olleita eristeitä.

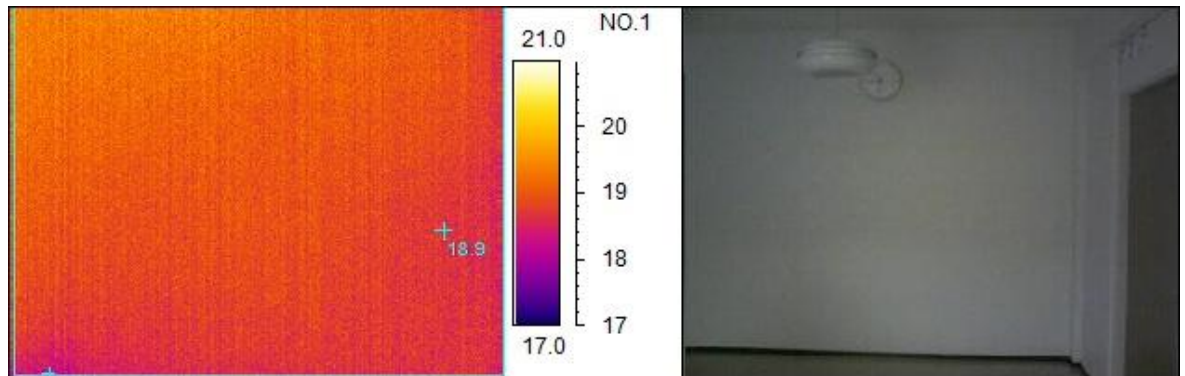
Seinän keskimääräisen pintalämpötilan määrittäminen tehdään lämpökameran aluemitauustyökalun keskilämpötilamittauksella käyttäen 4 metrin etäisyydeltä ja tulos ilmoitetaan $0,1^{\circ}\text{C}$ tarkkuudella (Paloniitty ym. 2016, 76-77). Keskilämpötila määritettiin tyhjältä seinältä huoneesta 1053 ja sen suuruudeksi saatiin $19,0^{\circ}\text{C}$ käytettäessä emissiivisyyden arvoa 0,95 (Kuva 26).

Kuva 26. Lämpökuva seinän keskimääräisen pintalämpötilan määrittystä varten.

Olosuhteet kuvaushetkellä 18.2.2016 on esitetty taulukossa 12. Kun kuvaushetken sisälämpötilasta vähennetään sisäpuolen pintavastuksen aiheuttama lämpötilan alenema kaavan 12 avulla, saadaan sisäpinnan lämpötilaksi $19,04^{\circ}\text{C}$. Tuloksesta voidaan todeta, että lämpökamera on kalibroitu oikein ja ulkoisten tekijöiden vaikutus on minimaalinen kuvauskohdassa.

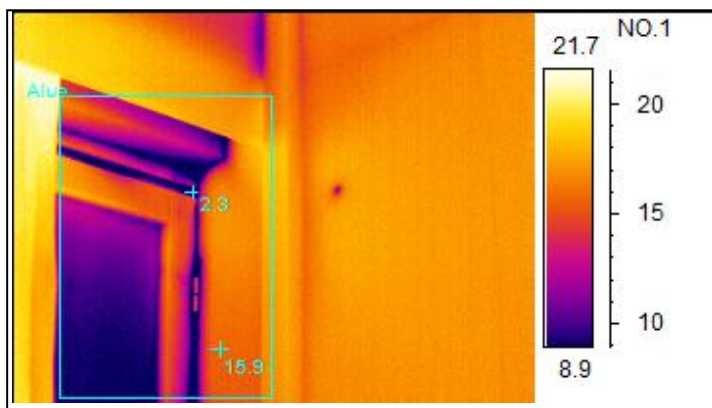
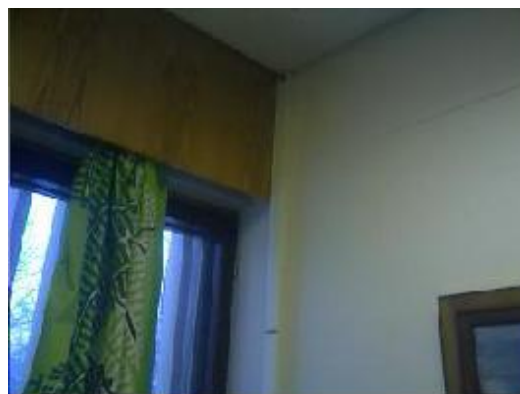
IR 10.

Mittauspisteen lämpötila	15.9°C	Emissiivisyys	0.95
Mittausalueen maks. lämpötila	19.5°C	Etäisyys	2.00m
Mittausalueen min. lämpötila	2.3°C	Kameratyyppi	LT7-P
Lämpötilaindeksi min. lämpötilasta	64	Kameran sarjanumero	22LT7PQ5000
Lämpötilaindeksi pistelämpötilasta	91	Lämpökuvatiedoston nimi	IR_10.jpg

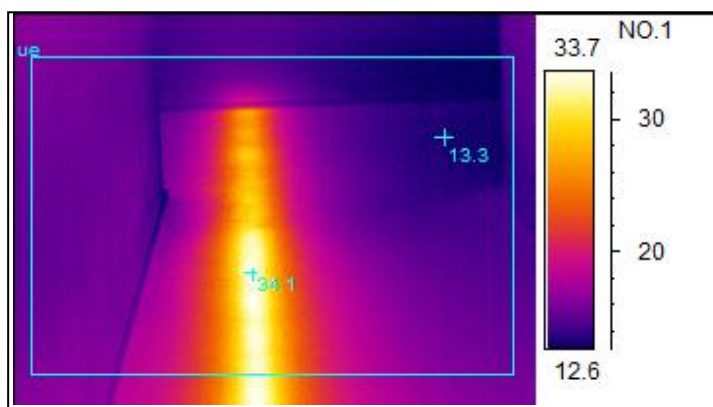
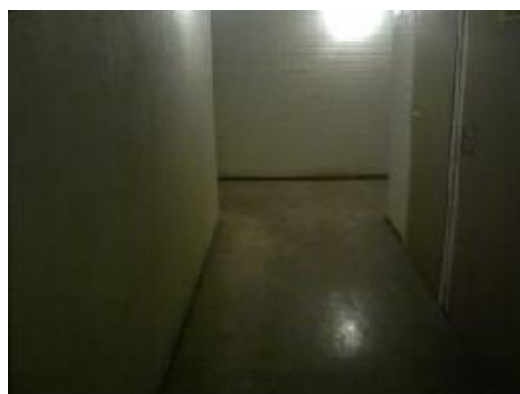
IR 5.

Tila: Kellari, käytävä

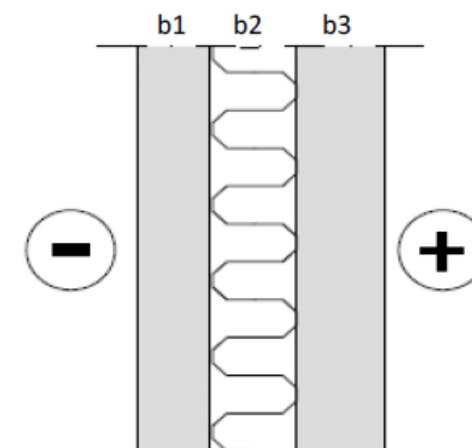
LIITE 2 Diffuusiolaskelma US1

Kosteutta tiivistyy ulkokuoren sisäpintaan tammikuusta helmikuun loppuun saakka. Kaikki tiivistynyt kosteus kuivaa maaliskuun loppuun mennessä. Rakenne rakennusfysikaalisesti toimiva.

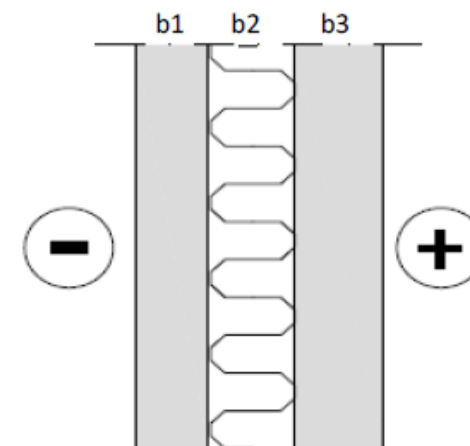
Kosteutta tiivistyy ulkokuoren sisäpintaan marraskuusta maaliskuun loppuun saakka. Kaikki tiivistynyt kosteus kuivaa maaliskuun loppuun mennessä. Rakenne rakennusfysikaalisesti toimiva.
